血管検査では

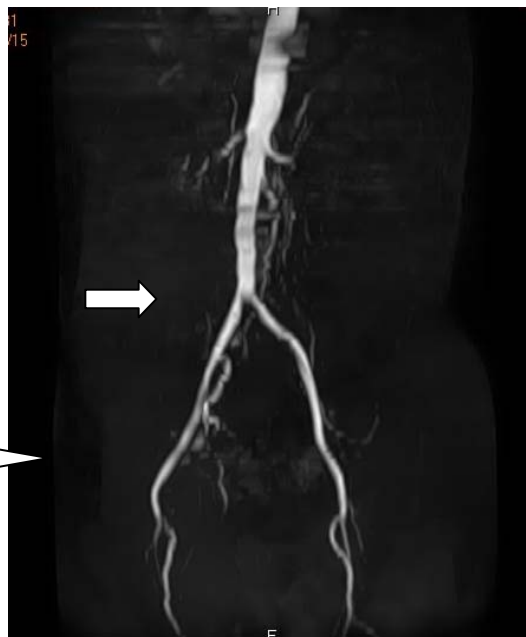
右の写真は、腹部MR A検査による腹部の血管です。

胸の下から太ももにかけて撮影しています。

血管の二股になっている辺りが、おへそです。

この辺りが、足の付け根になります。

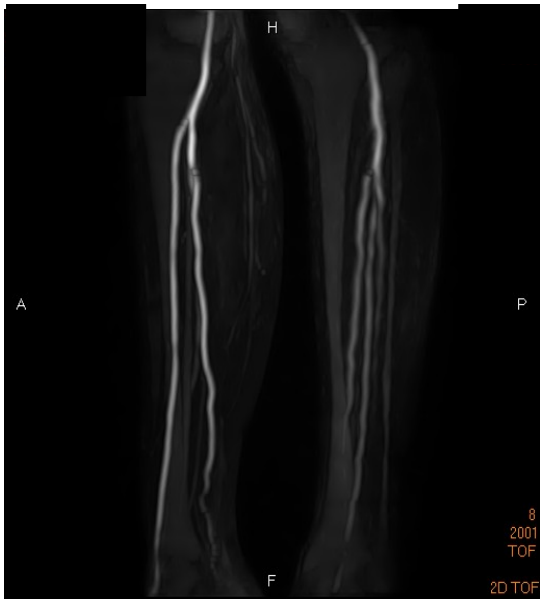
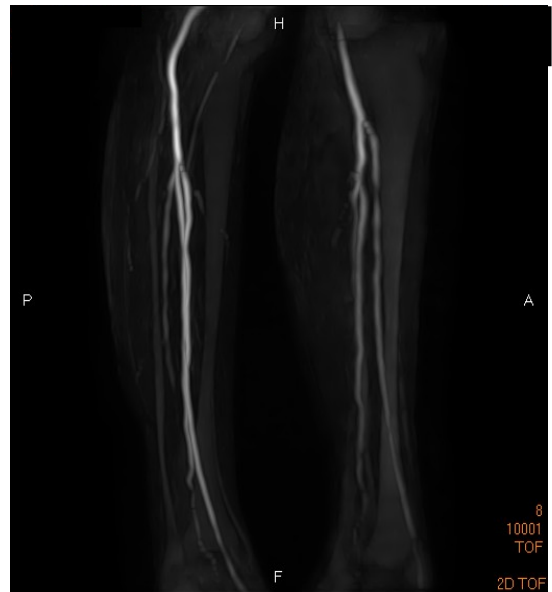
上記の4枚の写真は、膝から足首辺りのMR撮影による血管の写真です。

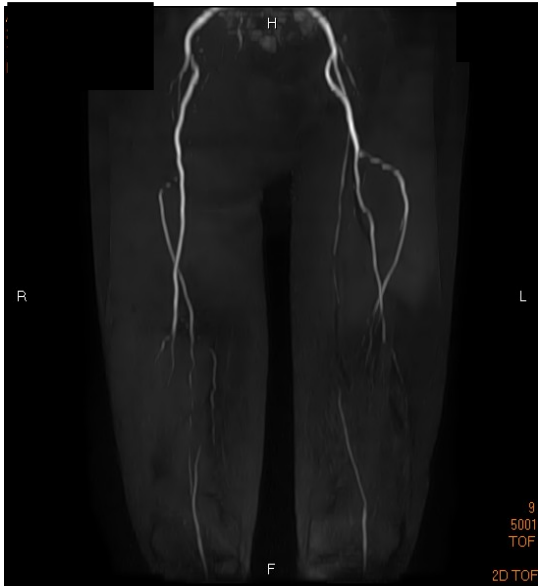
下肢動脈異常

上記の写真は、おへその辺りから膝にかけてのMR撮影での血管の写真です。動脈の異常がみられます。通常よりも血管が細くなっているのが分かります。

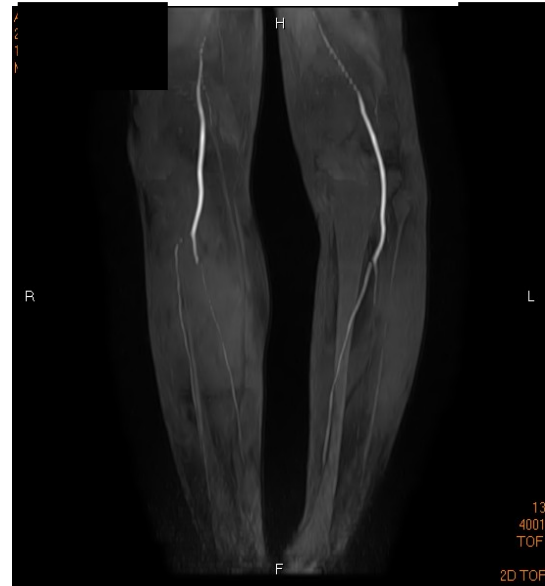
下肢動脈異常

上記の写真は、膝から足首辺りにかけてのMR撮影での血管の写真です。動脈の異常がみられます。
